# Besiktningsprotokoll

Anticimex Överlåtelsebesiktning av småhus - nivå 2

| Fastighetsadress:<br>Bäverdalsvägen 24 | |

| Besiktningsdatum:<br>2025-07-29 | Protokollnummer:<br>69150396 |

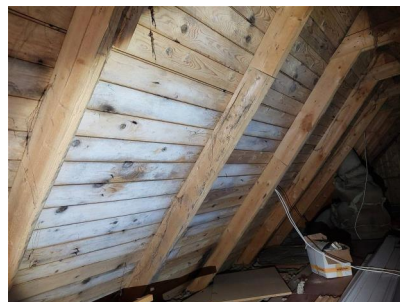
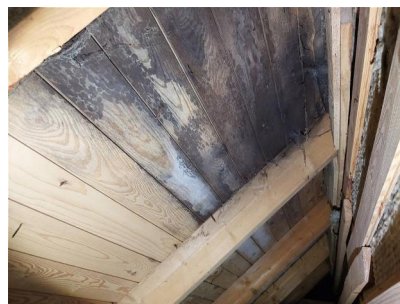
Vid kontroll av vindsutrymmen har fuktvärden under kritisk fuktnivå för mikrobiell tillväxt (gränsvärde ca 17%) uppmätts, dock finns mikrobiell påväxt på underlagstak.

Fuktkvoten i underlagstak/takbjälkar uppmättes till omkring 10 %.

Den upptäckta mikrobiella påväxten på underlagstaket är ett tecken på att vinden har tillförts eller tillförs fukt inifrån bostaden. Observera att besiktning av bostadens ventilationssystem inte har ingått i uppdraget.

För att komma tillrätta med detta kan fukttillförseln inifrån bostaden behöva minskas. Det kan göras genom att ventilationen i bostaden förbättras samt att eventuella otätheter i vindsbjälklaget (tak-/väggvinklar, luckor med mera) tätas. Läs Anticimex faktablad om uppvärmda vindsutrymmen för tips och råd.

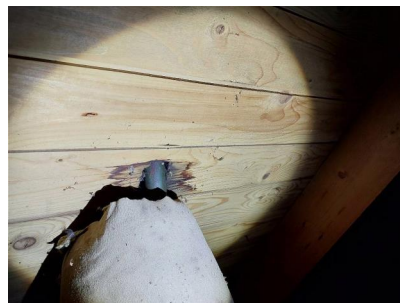
- Expansionskärl finns installerad på vind.

Expansionskärllet som är i bruk på vinden är olämpligt placerat då ett läckage kan leda till att vatten rinner ut i omkringliggande konstruktioner med fuktskador som följd.

- Mindre fuktfläck finns på underlagstaket vid rörgenomföring intill expansionskärl. Vid fuktindikering noterades inga avvikelser men området bör hållas under uppsikt.

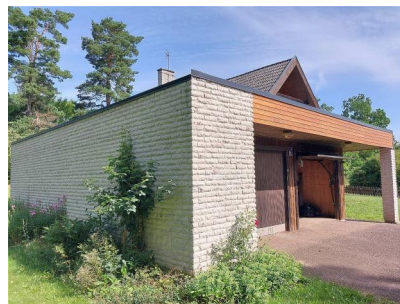
Garaget är grundlagt med platta på mark, fasaden är tegel samt träpanel, taket är ett motfallstak med takpapp.

För fasad, fönster och dörrar gäller samma noteringar som för bostadshuset.

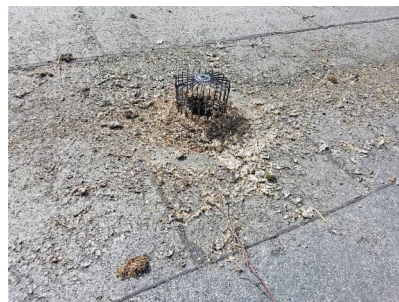
- Växter finns i anslutning till byggnaden.

När det finns rabatter och växter nära byggnaden finns risk att fukt stannar kvar i väggarna. Detta kan i sin tur orsaka invändiga fuktskador. Växternas rötter kan också skada grundmuren och sätta eventuell dräneringsledning ur funktion. Området närmast huset rekommenderas att vara fritt från växtlighet.

- Skräp/mossa förekommer på taket, intill takbrunnen.

För att undvika stående vatten på taket med ökad läckagerisk som följd rekommenderas att takbrunnen rensas kontinuerligt.

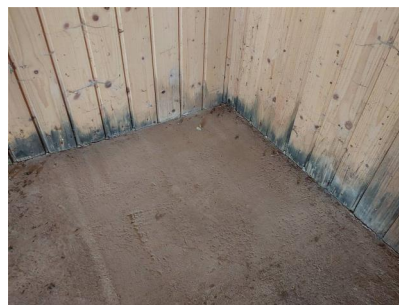
Garaget är inte uppvärmt.

Ett kallgarage är att betrakta likt utemiljö, vilket innebär att det är normalt med förhöjd fuktighet i vissa perioder på året, vilket kan resultera i fuktskador i organiska material. Detta i sin tur kan leda till mikrobiell påväxt och avvikande lukt.

Normal lukt upplevdes i garaget vid besiktningen. Missfärgning och mindre mikrobiell påväxt förekommer generellt på träpanelen (främst i nederkant).

Förvaring av fuktkänsliga och organiska material i garaget är inte att rekommendera då dessa riskerar att påverkas negativt av fukt.

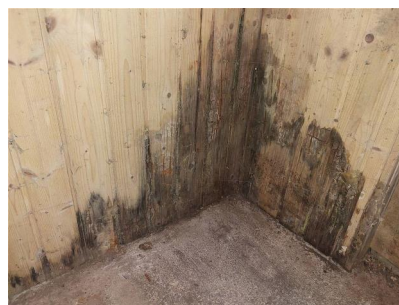
- Innerpanel är vattenskadad/rötskador förekommer.

Det rekommenderas en fördjupad undersökning för att bedöma orsak och omfattning samt att skadade delar byts ut.

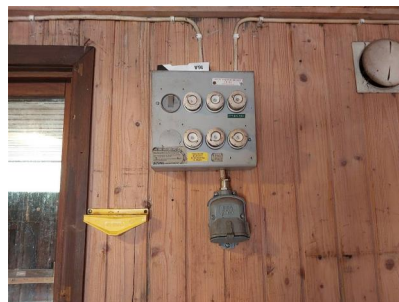
- 3-fasuttag i metall finns.

Denna typ av uttag tillverkas inte längre då de anses medföra en stor risk för personskada. Kontakta en elektriker för kontroll och åtgärd.

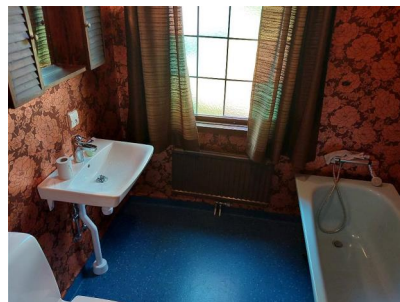
Utrymmet är äldre och har passerat tiden för sin tekniska livslängd.

- Golvbeläggningen är otät vid rörgenomföring.
- Tätskikt på vägg finns inte.

Fuktindikering i utrymmet gav förhöjda fuktindikationer på väggar. Det rekommenderas en fördjupad undersökning för att bedöma orsak och omfattning av detta.

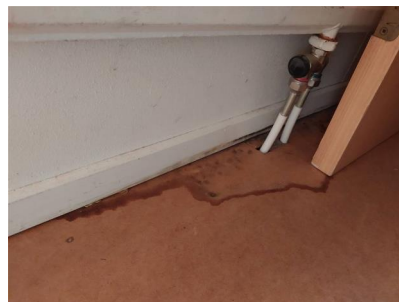
Fuktfläck på golv intill radiatorrör.

Vid fuktindikering noterades inga avvikelser.

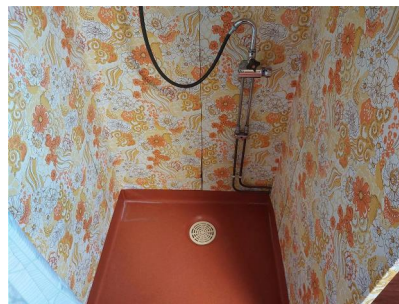
Utrymmet är äldre och har passerat tiden för sin tekniska livslängd.

- Mattsläpp förekommer intill golvbrunnen, otätheter finns i golvmattan vid skarvar samt rörgenomföringar.
- Bristande golvfall mot golvbrunn noterades i duschzon.
- Våtrumstapet på vägg har släppt i skarvar och missfärgningar noterades på väggskivor.

Ovan brister kan leda till fuktskador i bakomliggande och intilliggande konstruktioner.

Fuktindikering i utrymmet gav inga förhöjda fuktindikationer.

Kontakta en behörig våtrumsentreprenör för en renovering. I samband med renoveringen bör omkringliggande konstruktioner kontrolleras för att upptäcka eventuella följskador.

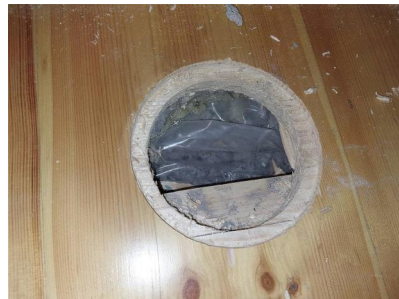
I utrymmet finns ett uppreglat golv ovan källarens betongplatta samt källargrundmurar med påreglade isolerade ytterväggar.

Vid kontroll av konstruktion uppmättes fuktvärden under kritisk nivå för mikrobiell tillväxt och normal lukt upplevdes. Fuktkvoten uppmättes till 11-13 % i golvregel vid provhåltagning. Under golvregel finns plast.

Det finns risk för mikrobiell tillväxt om den relativa fuktigheten i den omgivande luften är över 75 %. I furuvirke motsvarar det en fuktkvot på 17 %.

Befintlig påreglad vägg samt uppreglat golv riskerar att drabbas av fuktskador på grund av naturlig fuktpåverkan. Detta i sin tur kan leda till mikrobiella skador (angrepp av mikroorganismer) som kan resultera i att mikrobiell lukt sprids till boendemiljön. Om reglar/syllar är tryckimpregnerade kan även en kemisk lukt förekomma.

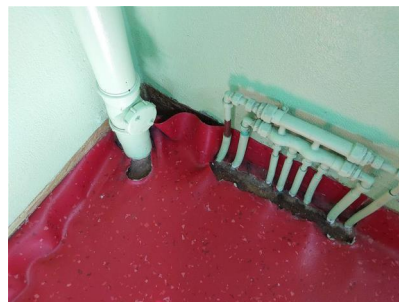
Utrymmet är av äldre standard.

Golvbeläggning på betongplattan har släppt från underlaget och stora otätheter förekommer i golvattan.

Det rekommenderas en fördjupad undersökning för att bedöma orsak och omfattning.

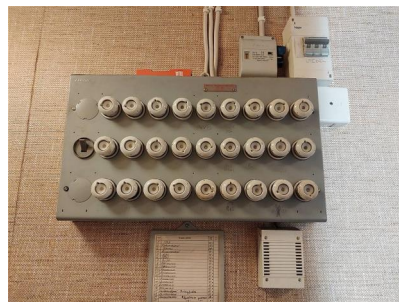
I utrymmet finns elcentralen, jordfelsbrytare finns inte installerad.

Det finns inget krav att hus byggda före år 2000 ska ha jordfelsbrytare. Jordfelsbrytaren minskar dock risken för personskador och brand orsakade av elanläggningen. Kontakta en elektriker för kontroll och åtgärd.

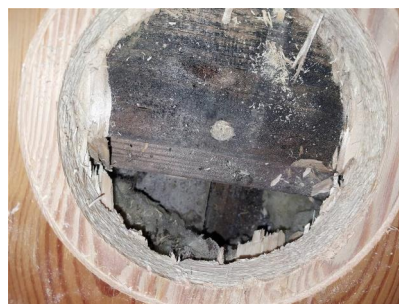
Vid kontroll av konstruktion uppmättes fuktvärden över kritisk nivå för mikrobiell tillväxt och mikrobiell lukt upplevdes. Missfärgning och rötskada noterades på golvreglar vid provhåltagning i utrymmet. Fuktkvoten uppmättes till över 22 % i golvregel.

Det rekommenderas en fördjupad undersökning för att bedöma orsak och omfattning. Observera att denna rekommendation gäller hela källarplan där denna typ av konstruktion finns (även hobbyrum 1). Även anslutande innerväggar av organiskt material bör kontrolleras.

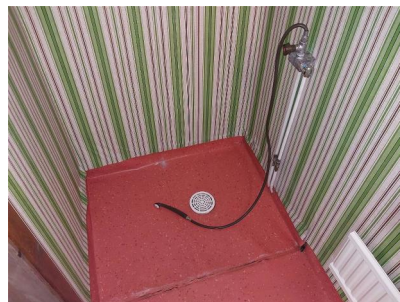
- Plastmattan har släppt och otätheter noterades bland annat vid skarvar och rörgenomföringar.
- Äldre gjutjärnsbrunn noterades med rostangrepp.
- Rörgenomföringar förekommer i duschzon.

Renovering av utrymmet rekommenderas. Kontakta en behörig våtrumsentreprenör för en renovering. I samband med renoveringen bör omkringliggande konstruktioner kontrolleras för att upptäcka eventuella följdskador.
