# Besiktningsprotokoll

Anticimex Överlåtelsebesiktning av småhus - nivå 2

| Fastighetsadress:<br>Bäverdalsvägen 24 | |

| Besiktningsdatum:<br>2025-07-29 | Protokollnummer:<br>69150396 |

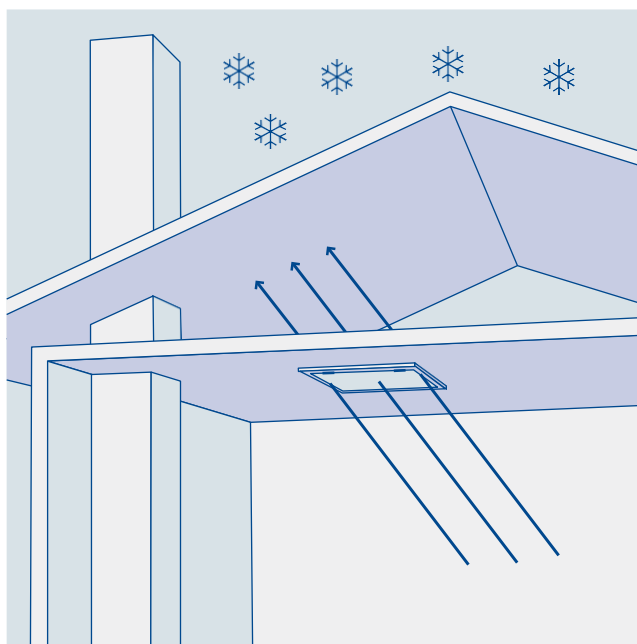
När ett litet tillskott av fuktig luft från bostaden tränger upp, till exempel genom otät vindslucka, till ett ouppvärt, kallt vindsutrymme, kyls luften ned och kondensation kan uppstå. Det kan i sin tur leda till fukt- och mögelskador.

För att en välisolerad vind ska fungera, krävs i stället att ventilationen i själva bostaden är tillräcklig. Fukttillskottet inne ska vara minimalt samt att vindsbjälklaget är lufttätt, det vill säga, inte släpper igenom luft från bostaden. Självlklart är det viktigt att yttertaket också är tätt.
